*Published in:*  
Dansk Kemi

# Støveksplosion ødelægger dansk træpillefabrik - igen

Af Frank Huess Hedlund, Risikoekspert COWI, ekstern lektor, risikomanagement, DTU

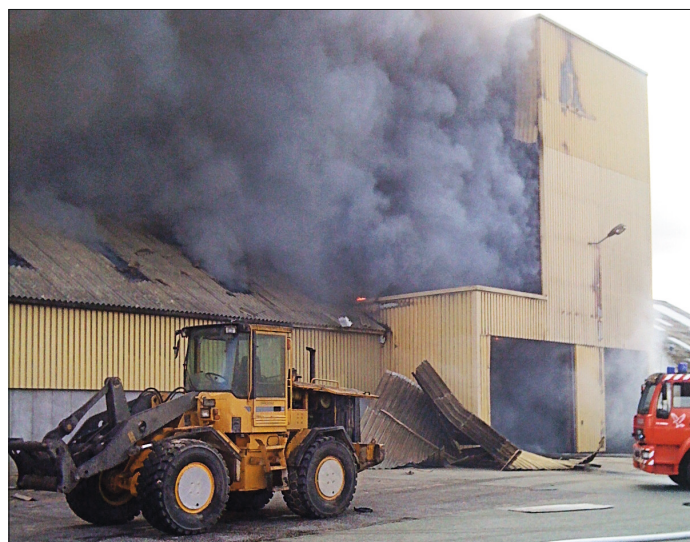
Foto taget ca. 1 time efter eksplosionen. Frontlæsseren er magen til den forulykkede maskine inde i bygningen. Bemærk trykskader på vægpaneler og tagplader (Kilde: Beredskab Vesthimmerland).

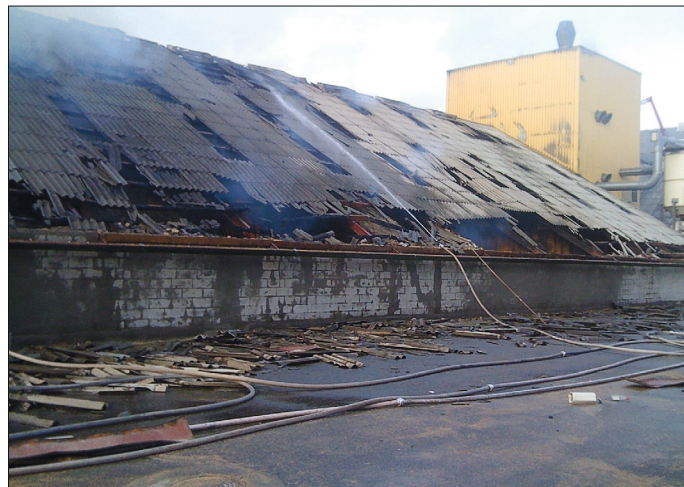
De begrænsede skader på tagplader viser, at eksplosionstrykket har været beskedent. Der er ingen trykskader på ydervægge. (Kilde: Beredskab Vesthimmerland).

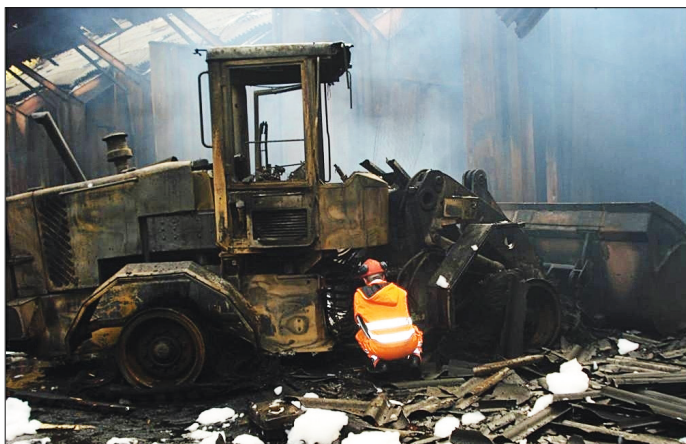
Den egentlige årsag til eksplosionen i 2010 er formentlig en ganske simpel menneskelig fejl, som mange billister kun kender alt for godt – håndbremsen var trukket.

På netop denne type Volvo frontlæsser virker håndbremsen direkte på kardanakslen. På disse stærke entreprenørmaskiner bliver håndbremsen hurtigt rødglødende. Derfor tændte træmelet. Kardanakslen svigtede først senere i forløbet.

Den tekniske undersøgelse af den forulykkede maskine konkluderede fejlagtigt, at årsagen var, at kardanakslen var knækket. Den opdagede ikke, at uheldet i virkeligheden skyldtes, at håndbremsen var trukket. Bemærk, at vinduerne i kabinen er smeltet og dækkene bortbrændt. I baggrunden ses lagercellerne. (Kilde: Politiets undersøgelse. Arbejdstilsynet har venligst fremskaffet et foto i brugbar kvalitet).

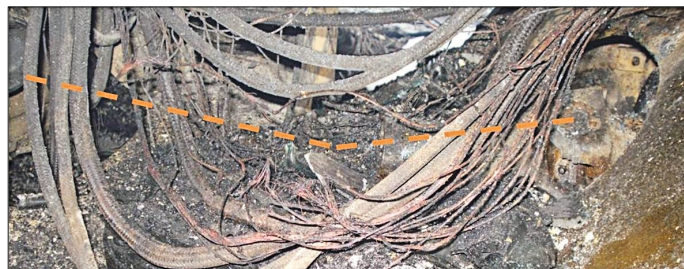
Kardanakslen under frontlæsseren havde været svækket af revnedannelser nær en svejsning. Den var knækket og havde derefter overrevet ledninger fra frontlæsserens ledningsnet. Kortslutning og gnistdannelser havde derefter antændt træmelet.

Stiplet linje viser oprindelig position af den ødelagte kardanaksel. Bemærk overrevne elektriske kabler. (Kilde: Politiets undersøgelse. Arbejdstilsynet har venligst fremskaffet et foto i brugbar kvalitet).
